Tilstandsrapport

Leilighet

Kringsjø 11 A, 1605 FREDRIKSTAD

Befaringsdato: 24.05.2024

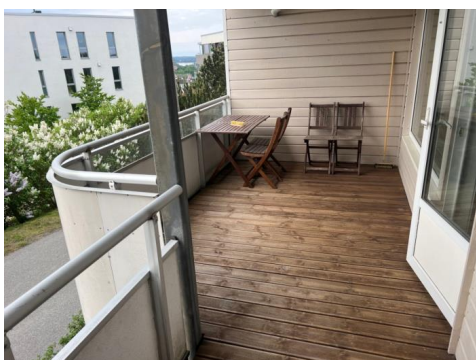
Overbygget veranda på ca 11kvm.

Viser veranda.

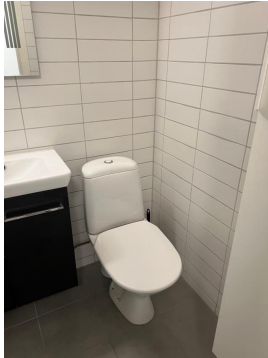
TG 2 Overflater vegger og himling

Det er ingen dokumentasjon på utførende arbeider på vegger og dermed ingen garantier eller bevis på at arbeidene er utført av kvalifisert personell, kjøper må være klar over dette.

Viser noe av vegger.

Bad/våtrom som er uten dokumentasjon på utførelse og produktvalg er å anse som en risikokonstruksjon. Konsekvens er at våtrommet kan ha kortere levetid enn forventet.

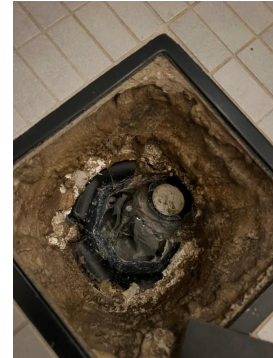
TG 2 Sluk, membran og tettesjikt

- Mer enn halvparten av forventet brukstid er passert på slukløsningen.

Sluket er trolig fra byggeår. Det er ingen dokumentasjon på sluk. Det er ingen synlig slukmansjett.

Viser sluk.

- Sluket må sjekkes og rengjøres jevnlig.
- Overvåk tilstanden jevnlig. For å få tilstandsgrad 0 eller 1 må slukløsningen skiftes ut og sannsynligvis må også membransjiktet skiftes/utbedres. Det er imidlertid vanskelig å si noe om tidspunktet for når dette er nødvendig.

Sluket er trolig fra byggeår og er over 50 % av sin levetid. Det anbefales å sette inn dusjkabinett, dette kan forlenge levetiden på badet da det ikke vil bli direkte vannpress på fliser/overflater.

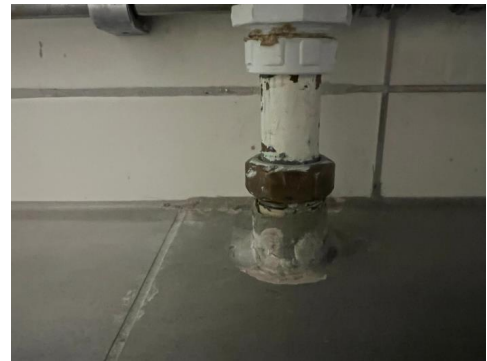
Viser rørgjennomføring med strømppe.

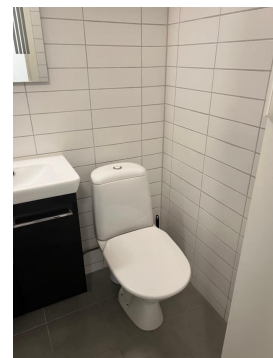
Badet er innredet med innredning med servant, toalett, dusjnisje med skyvedørsvegg.

Viser bad.

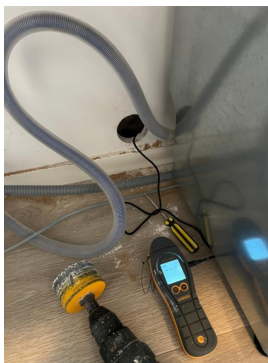
Hulltaking er foretatt fra kjøkken mot bad, det ble kontrollert med fuktmåler og det ble ikke registrert unormal fukt i veggen eller i svill. Målt fukt var ca 9 % noe som er å anse som normalt.

Viser hulltaking.

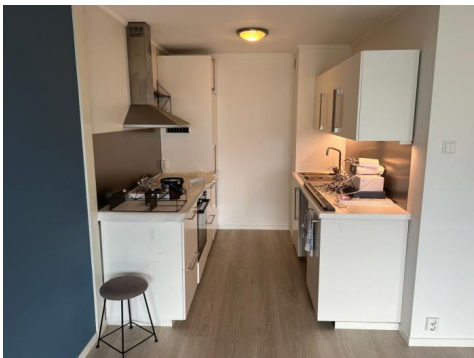
Hvit innredning med laminat benkeplater, oppvaskmaskin og komfyr + plate-topp.

Viser kjøkken.

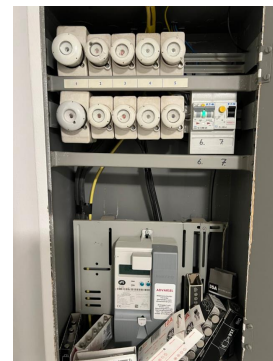
Viser boligens el-skap.

Det anbefales alltid utvidet kontroll da dette ligger utenfor takstmannens kompetanseområde. Dette punktet er såpass omfattende at det alltid som et minimum innhente en el-kontroll fra det lokale eltilsyn. (DLE)

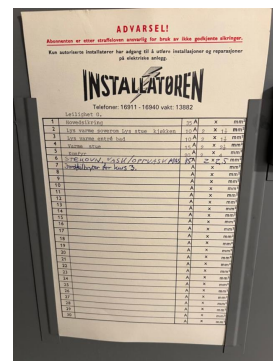
Viser kurs-oversikt.
